Łódź, 12. 01. 2023 r.

PROGRAM PRAC KONSERWATORSKICH
przy ceglanej kapliczce w Chorzęcinie

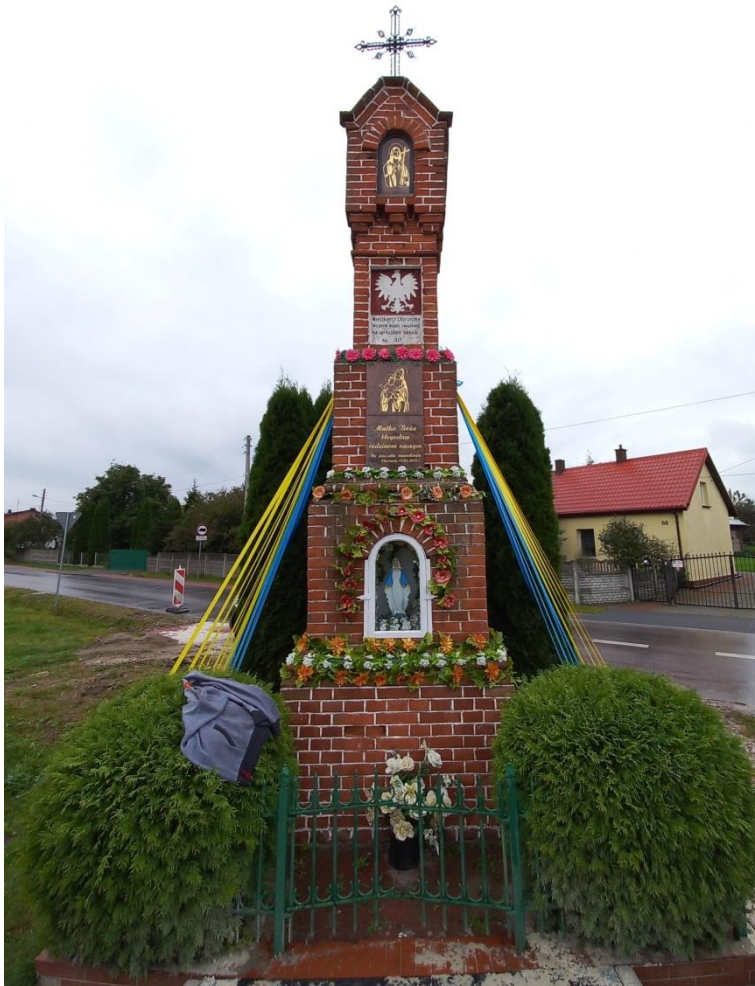
Na licach cegieł, z których wykonana jest kapliczka, widoczne są liczne ubytki i odspojenia. Cementowe spoiny zostały pomalowane białą farbą. W spoinach znajdują się ubytki oraz spękania. W wielu miejscach powierzchnię kapliczki porastają glony i porosty. Metalowy krzyż jest skorodowany. Drewniane okno pokrywa wiele warstw starej farby olejnej. Tynk w niszach jest osłabiony. Teren dookoła kapliczki wyłożony jest betonowym brukiem.

- 1) Wykonanie dokumentacji opisowej i fotograficznej.
- 2) Dezynfekcja przy użyciu preparatu Biotin T, usunięcie glonów i porostów z powierzchni.
- 3) Usunięcie cementowych spoin.
- 4) Oczyszczenie cegły z zabrudzeń powierzchniowych.
- 5) Uzupelnienie ubytków w ceglach. (NSR- zaprawa wapienno-trassowa w kolorze dobranym indywidualnie do koloru cegły)
- 6) Wzmocnienie zwietrzałych cegieł (KSE 300- Remmers lub Tiefgrund TB- Caparol)
- 7) Wykonanie spoin z zachowaniem ich pierwotnego kształtu (TrassFuge- Optolith)
- 8) Usunięcie korozji z metalowego krzyża i pomalowanie go farbą antykorozyjną w kolorze grafitowym. (LOWIGRAF-pur Polifarb-Łódź lub Hammerite)
- 9) Oczyszczenie i konserwacja ramy okiennej.
